両国太郎

# HOME INSPECTION REPORT

建物検査報告書

# 検査概要

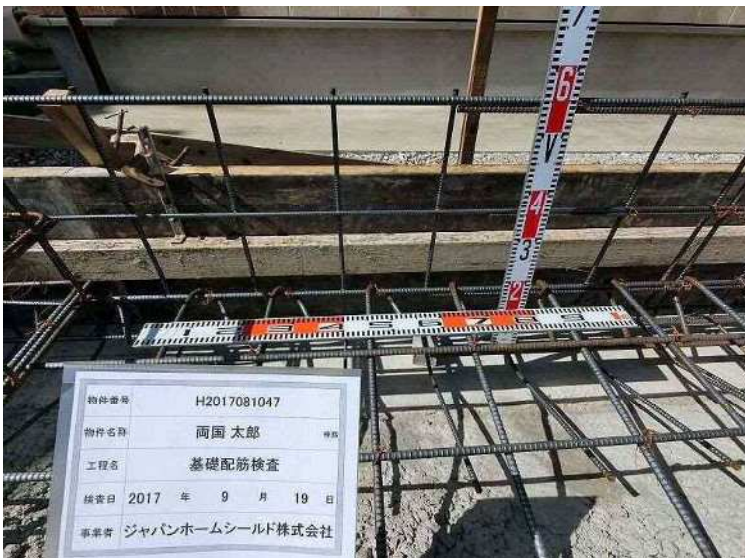
基礎立上がり

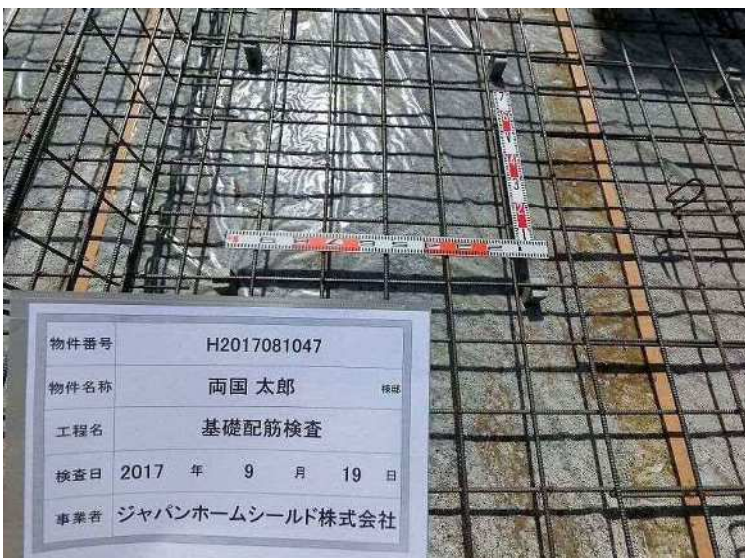
スペーサーブロックの配置

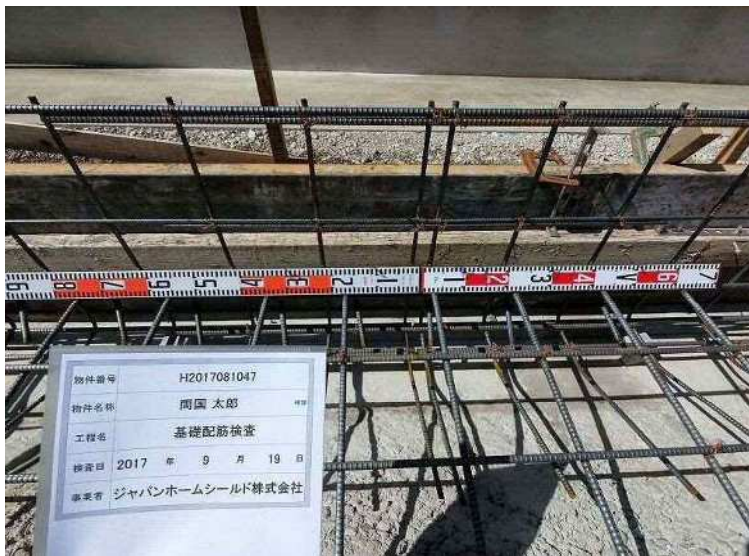
継手補強（直線部）

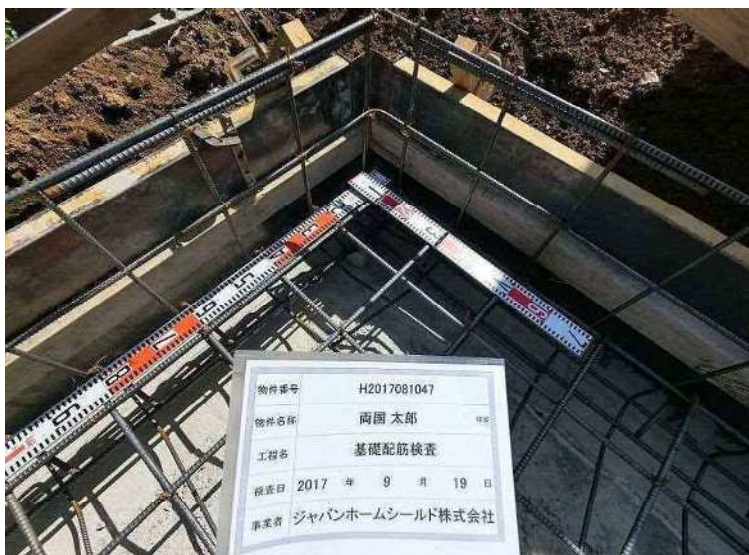
継手補強（コーナー部）

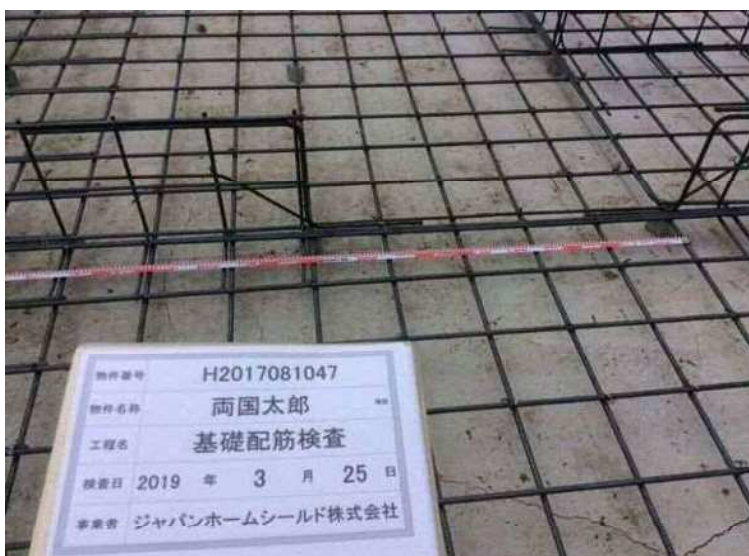
人通口廻りの配筋状況

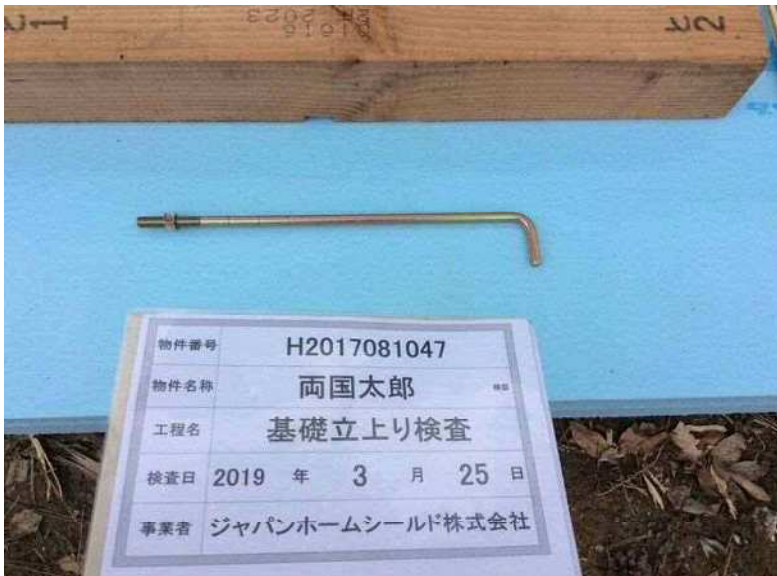
アンカーボルト仕様

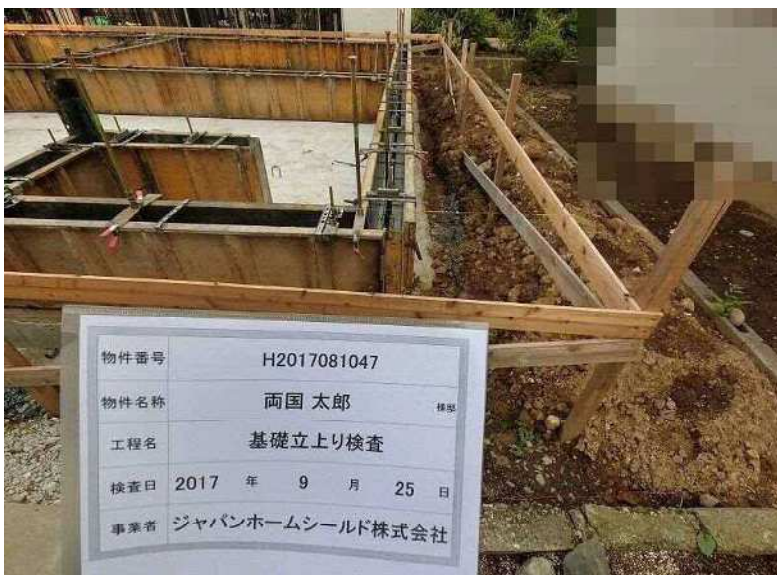
アンカーボルトの通り

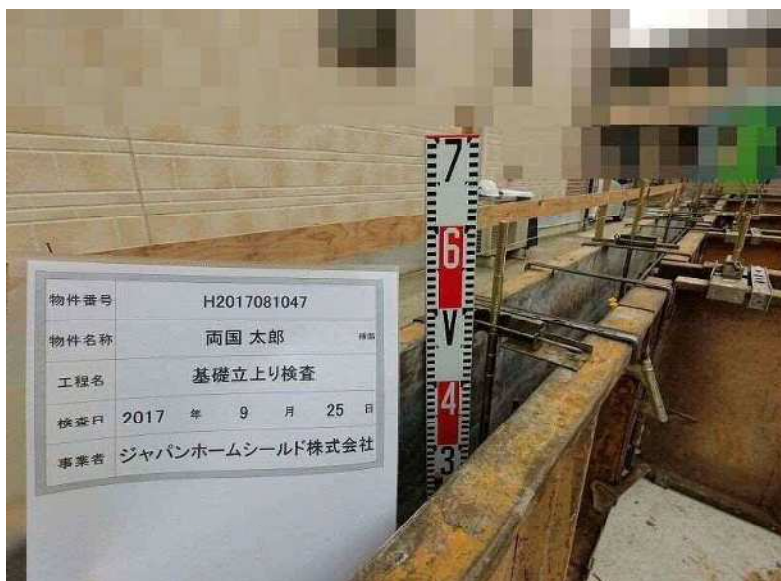
アンカーボルト根入れ深さ

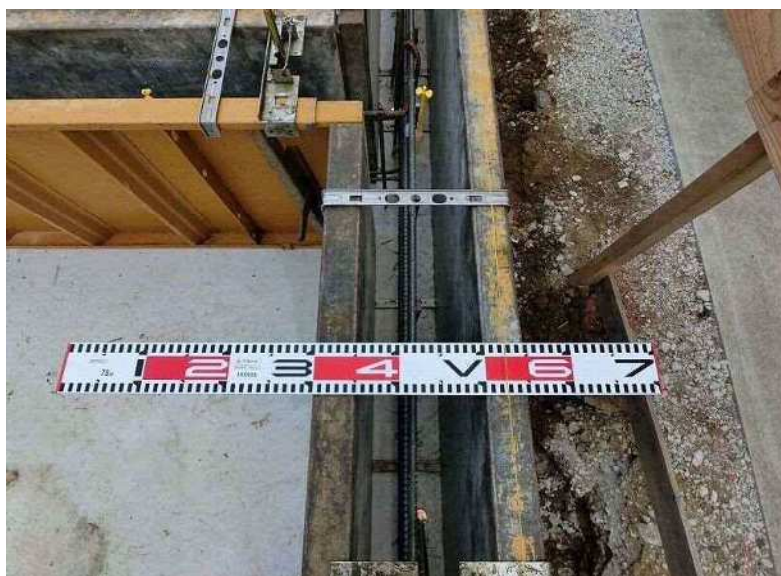
被り厚さ

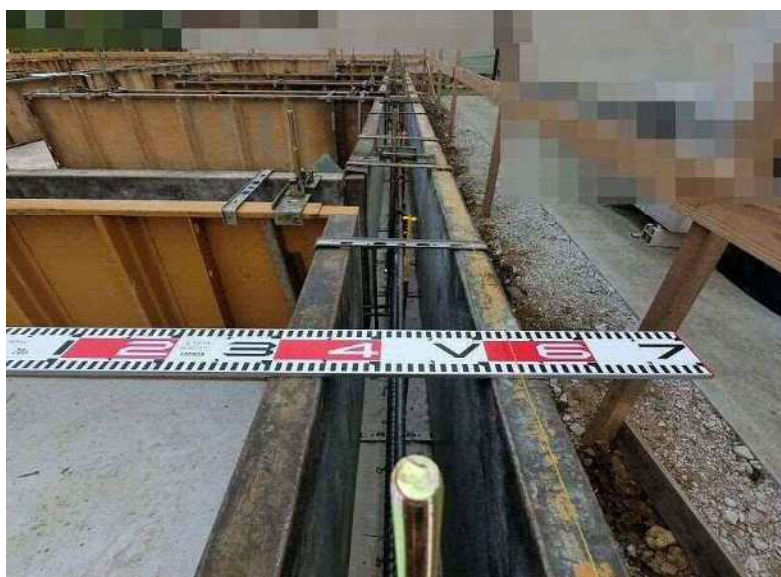
基礎幅

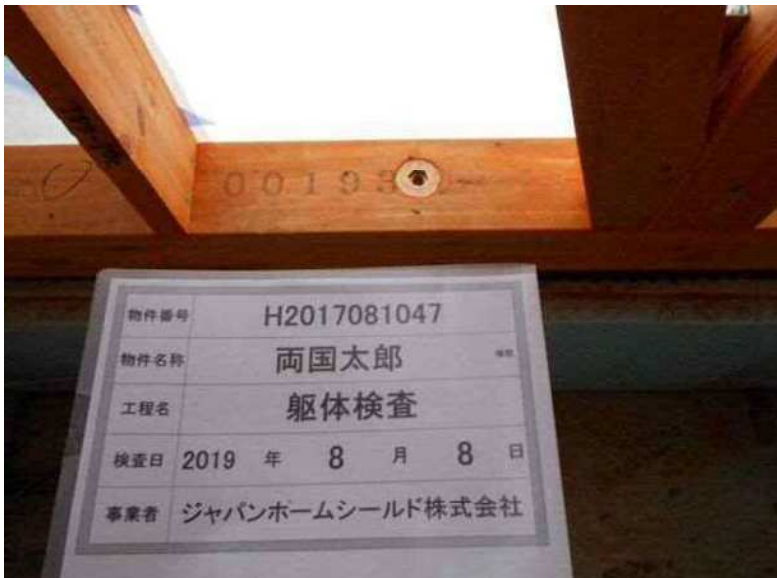
アンカーボルト

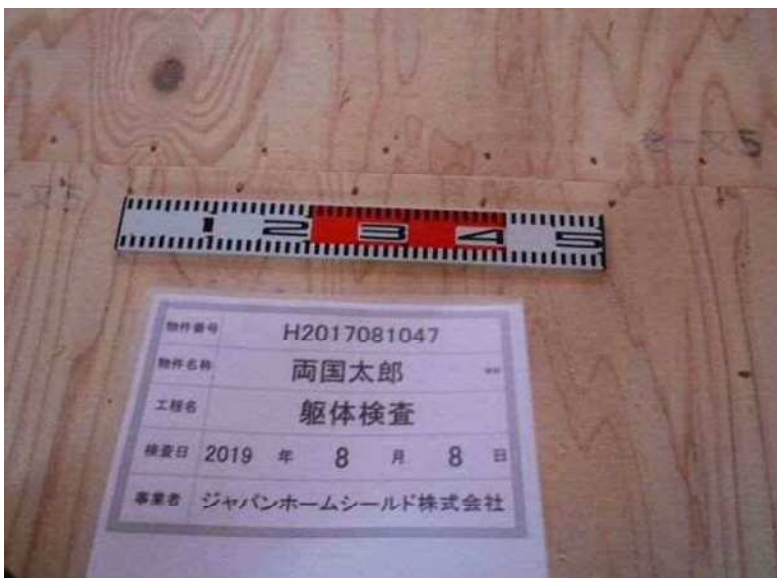
床組と床材の釘打ち

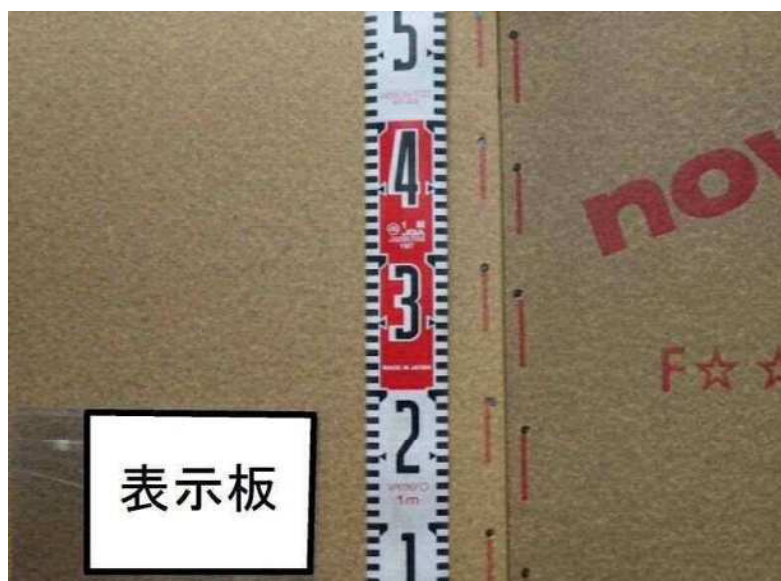
面材耐力壁の釘打ち

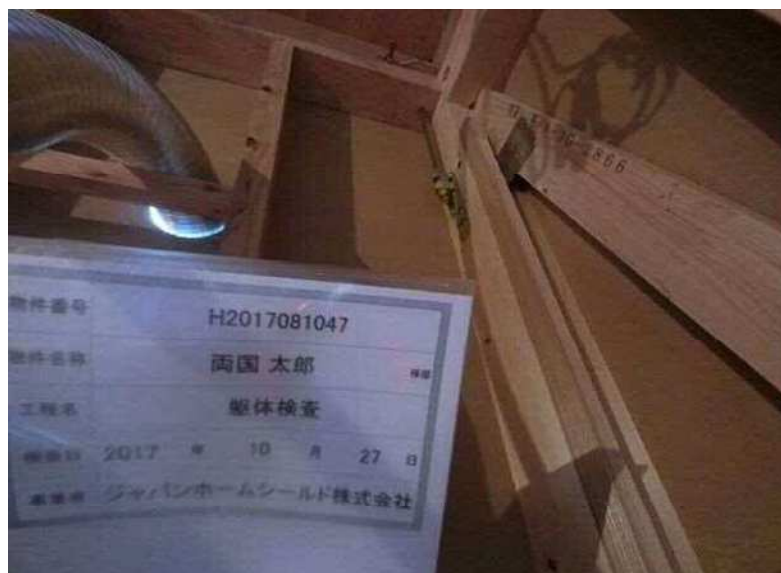
柱と横架材

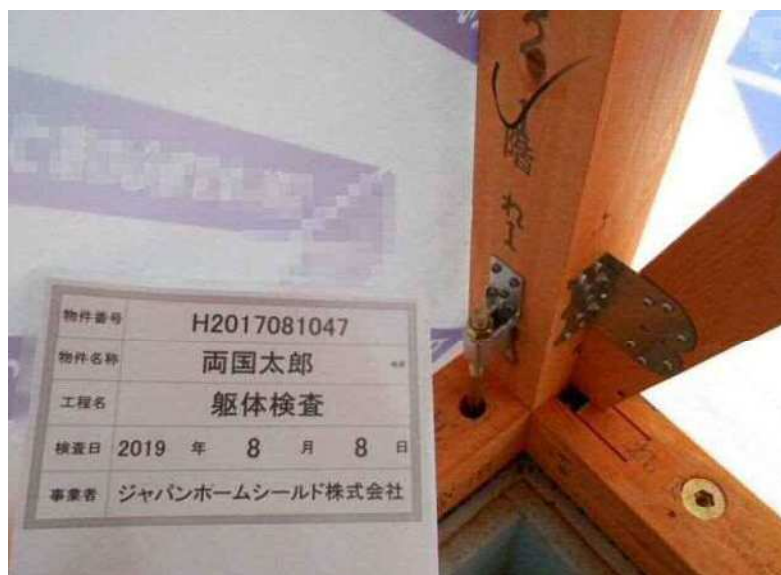
ホールダウン金物

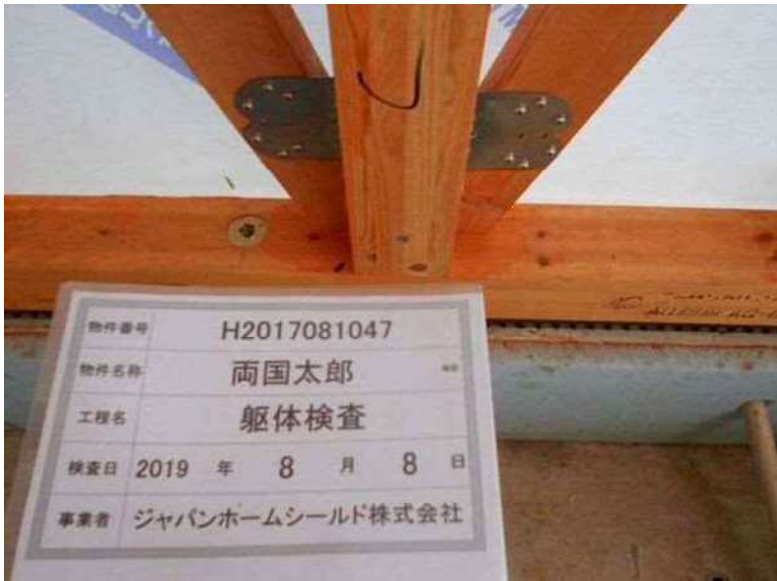
筋かい金物

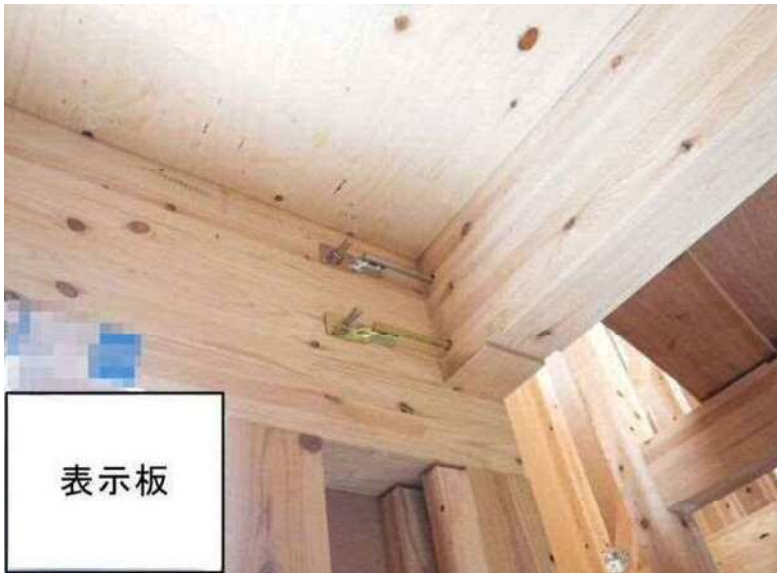
羽子板ボルト

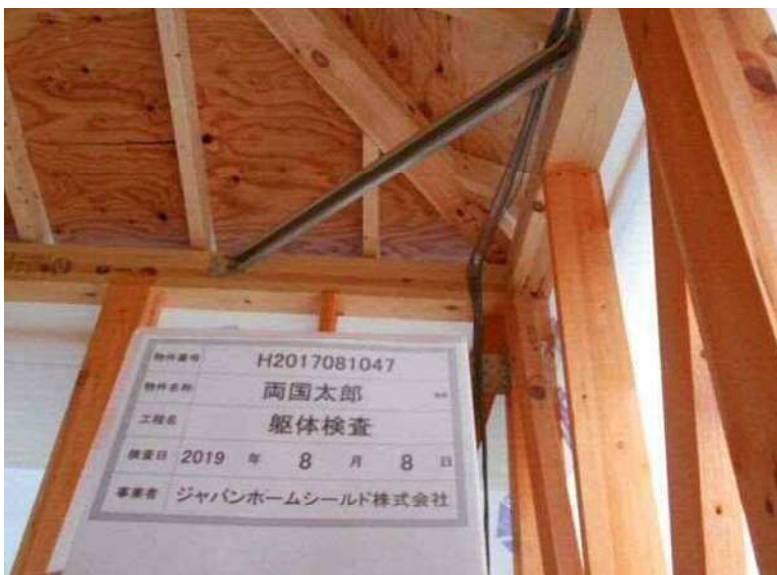
小屋組施工状況

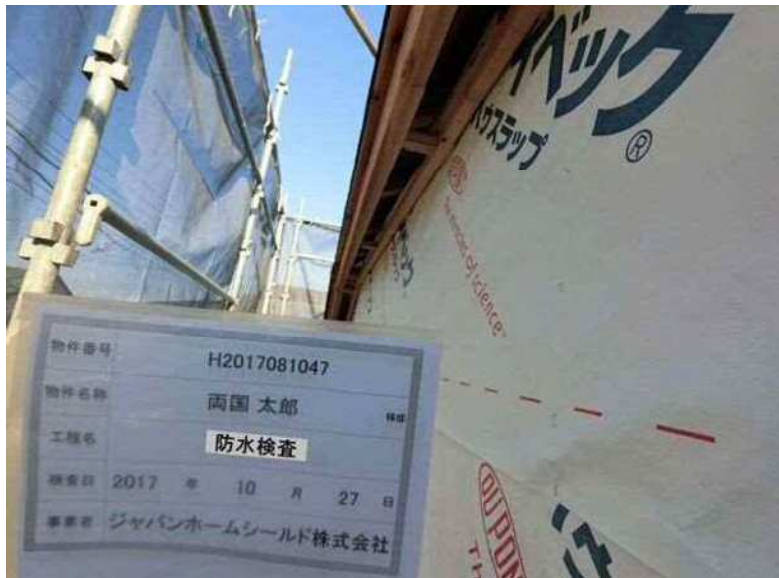
軒桁施工状況

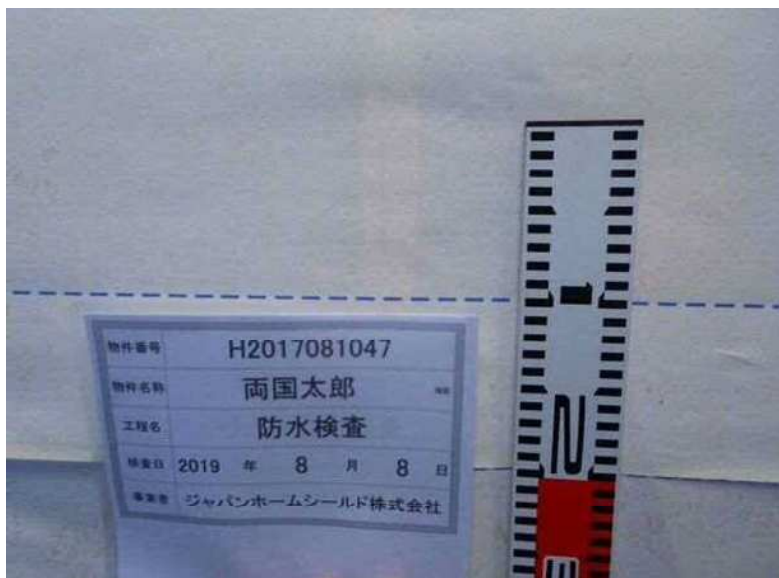
防水シート重ね幅

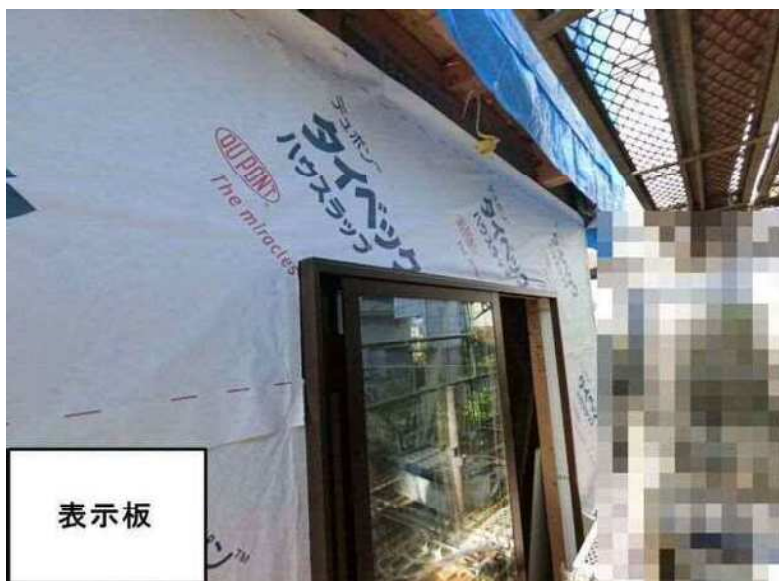
開口部廻りの防水措置

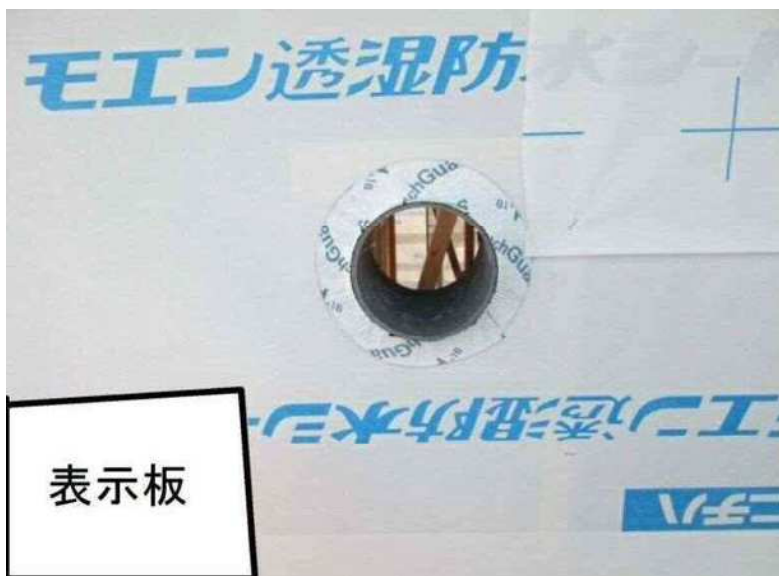
外壁貫通部の防水措置

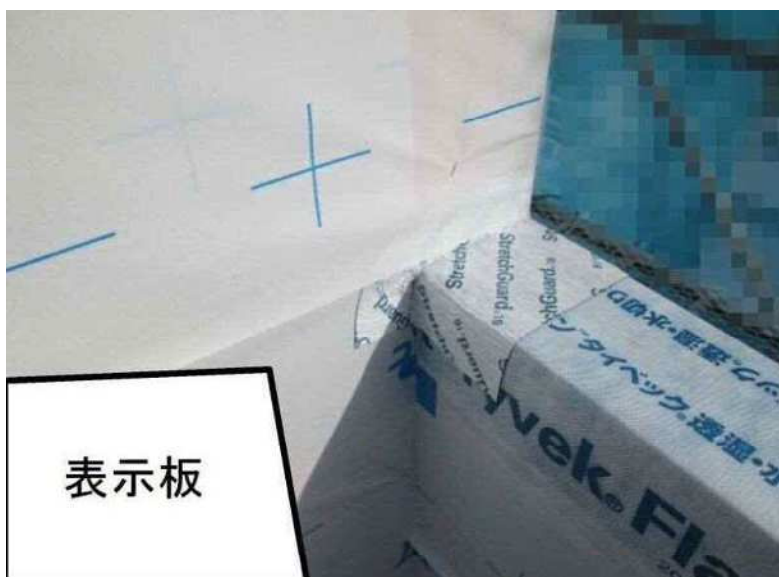
壁との取り合い部
